軸の異常な摩耗について

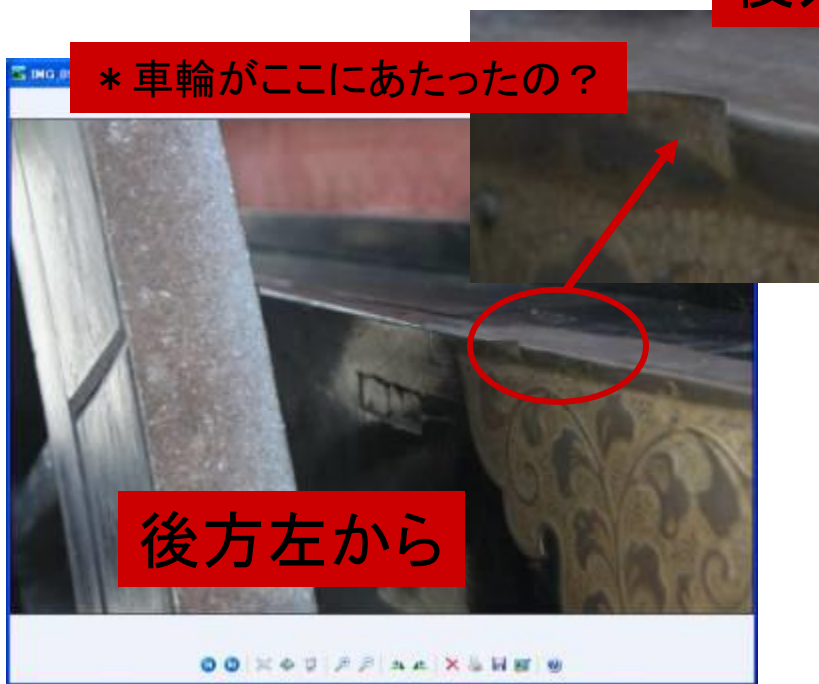
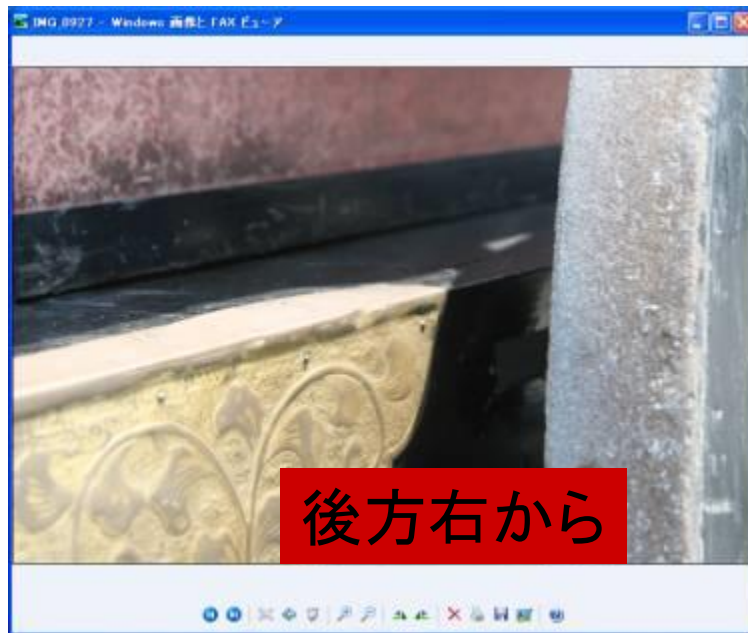
定期的に？うねりながら動いている 軸がやばいのでは

後方からの写真

軸交換作業は8月26日までに実施

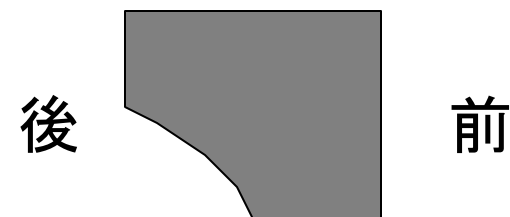
中央部分を断面で見ると下記

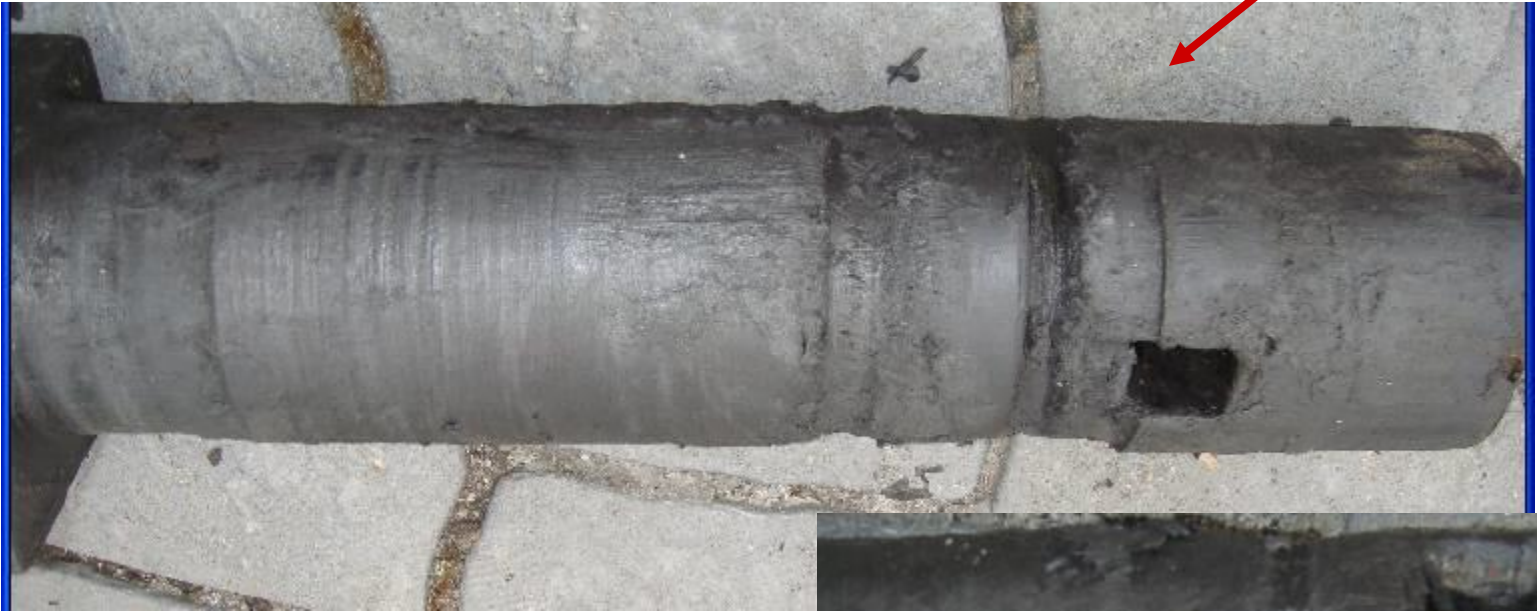
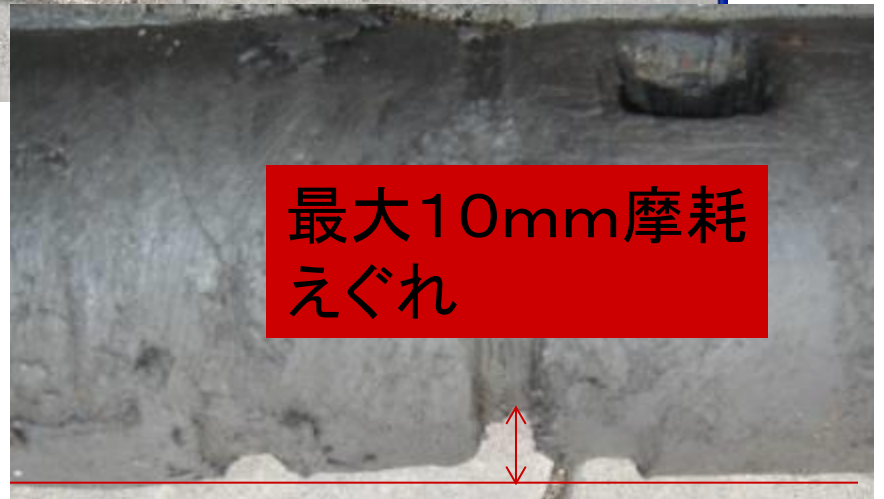
車体後方からの軸と摩耗状態

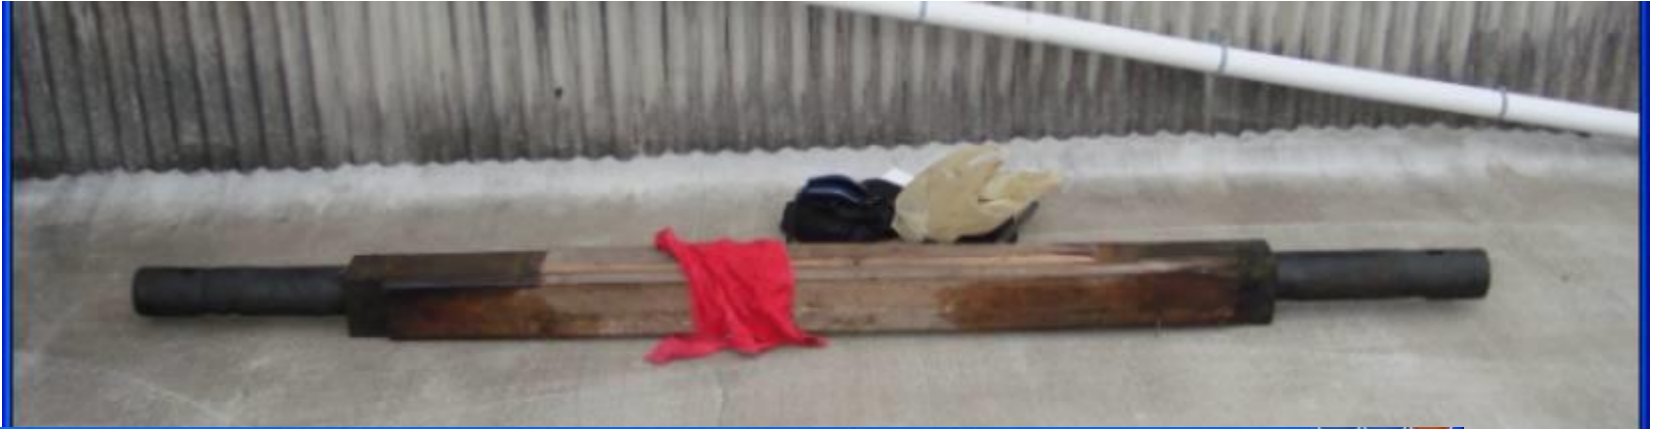
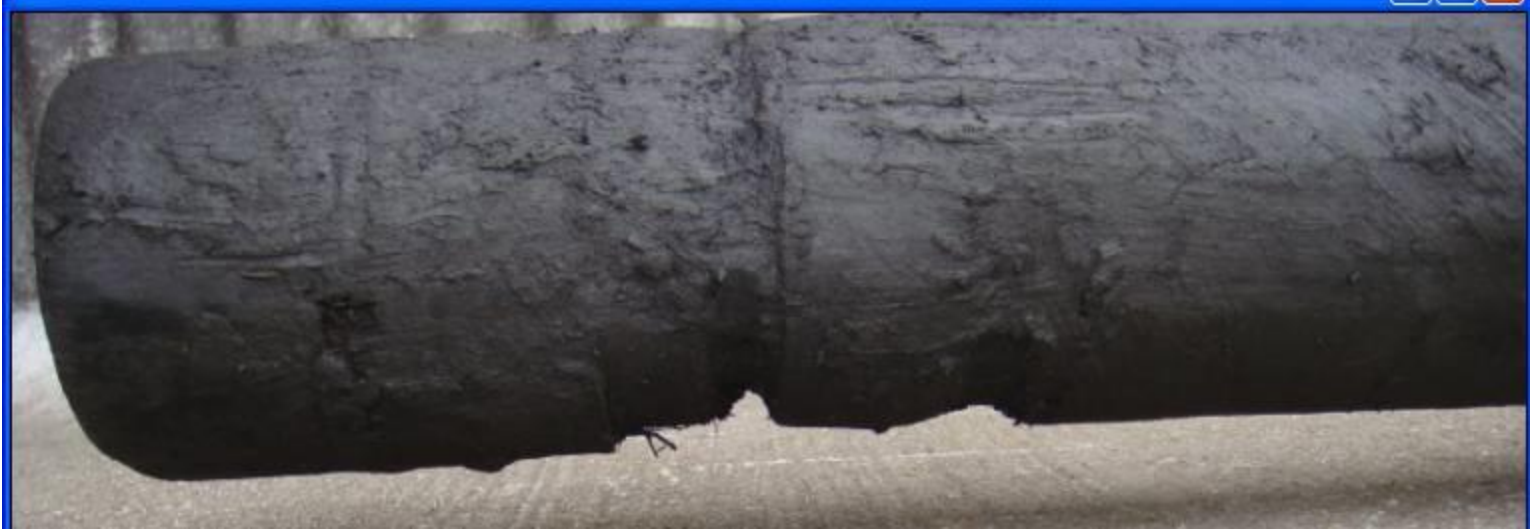
交換された軸

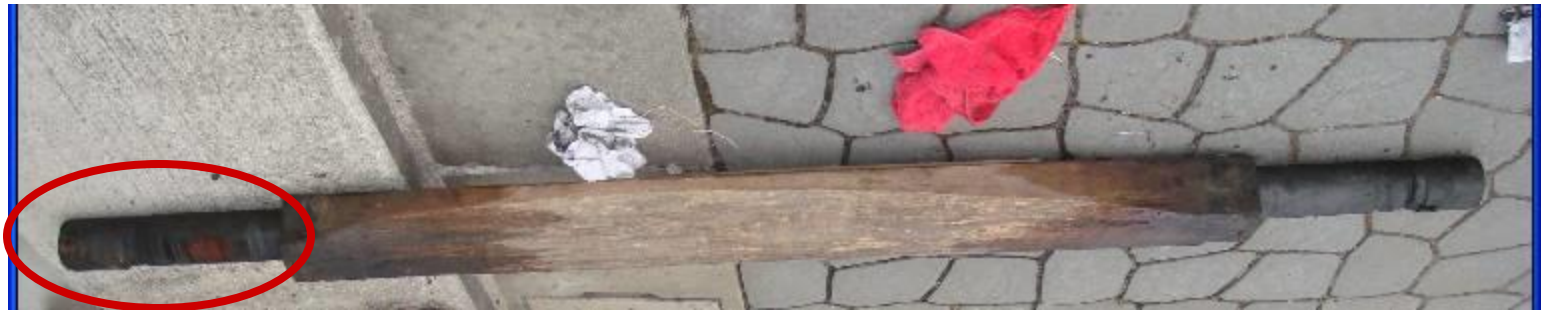
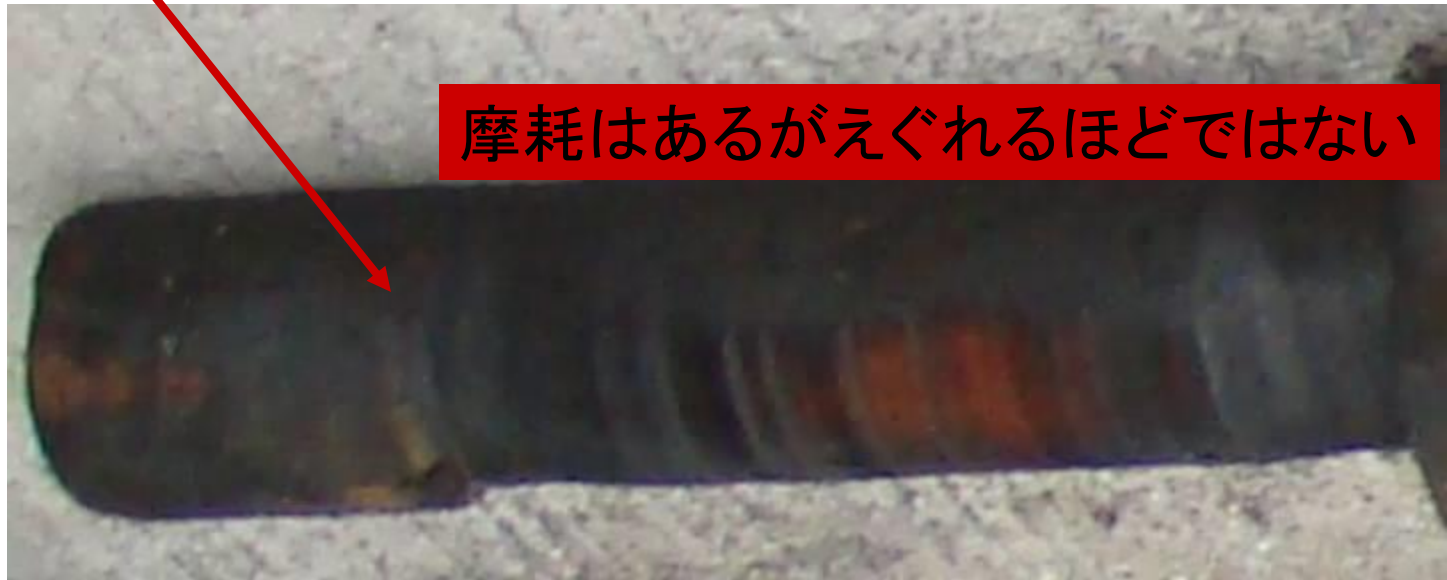
車体前方からの軸と左側摩耗状態

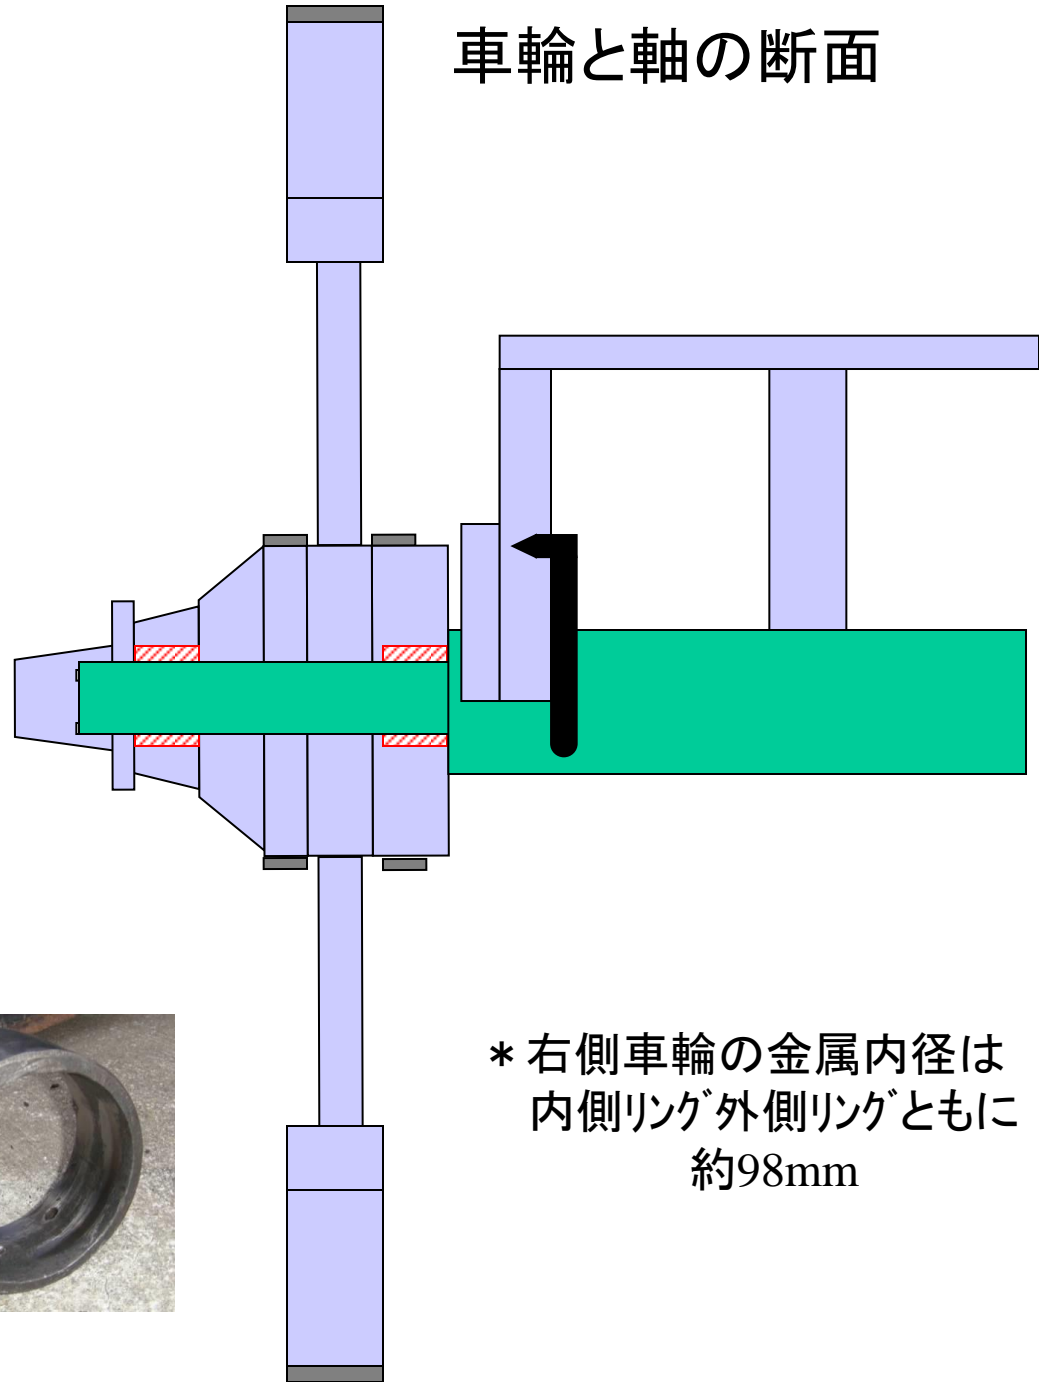
車輪と軸の断面

* 右側車輪の金属内径は
内側リング外側リングともに
約98mm

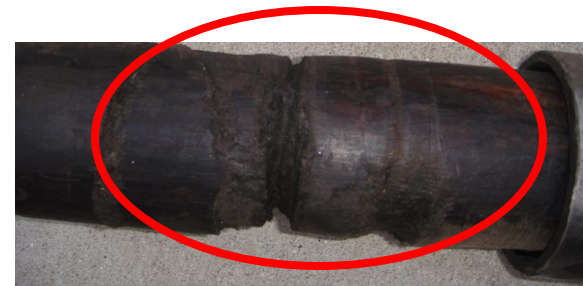
削れ①の原因はリング固定ビスのハズレ

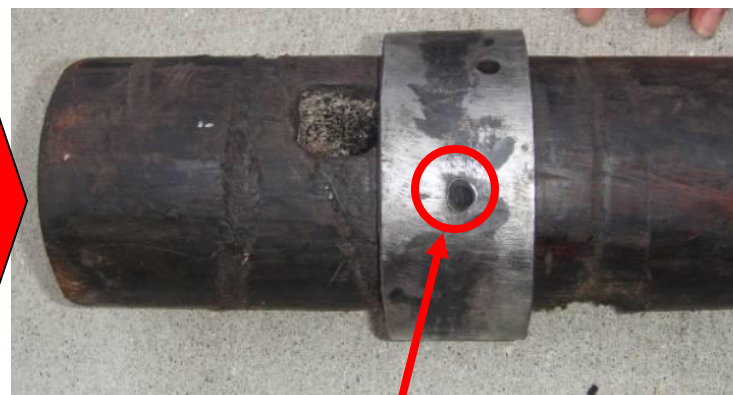
すでにビスはなく堅くなったグリスが詰まっていた。

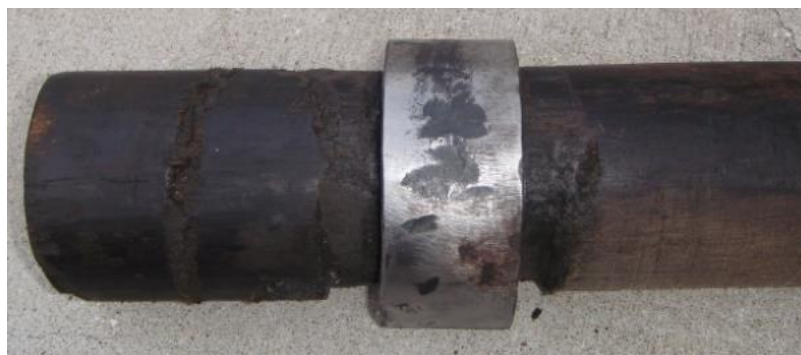
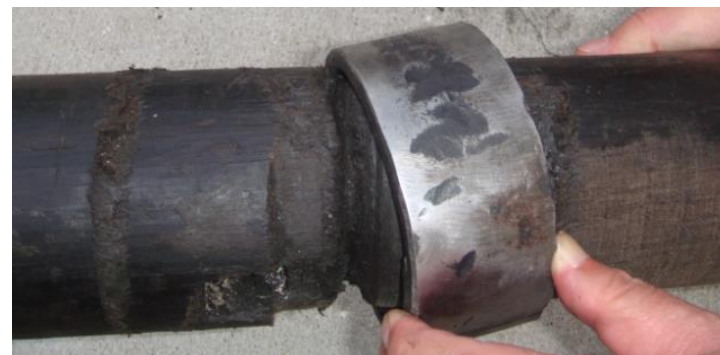
削れ②の原因は固定ねじハズレによるリングの暴れ
